車両品質評価書

評価番号　V0212600003554384－

年式 車名	H20年　ベンツ　Mクラス		
グレード	ＭＬ３５０　４マチック　エディション１０		
型式	DBA-164186		
車台No.	[redacted]248		
外装色	ｸﾛ	色No.	197
全塗装	無	内装色	ｸﾛ
車検満了日		ドア数	5
排気量	3500cc	燃料	ｶﾞｿﾘﾝ
シフト	CAT	駆動	4WD
車歴	自家用	モデル	DR
ﾒｰﾀ交換の有無	無	走行距離	63千km
現ﾒｰﾀ指示距離		交換時走行距離

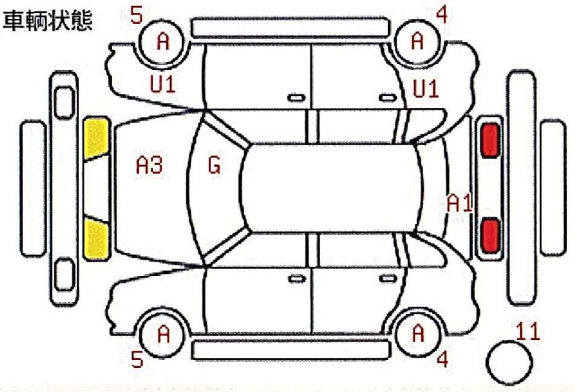
車輌状態

外装薄線キズ	外装小傷有
Ｆガラス飛び石<中>	アルミホイールクリア剥れ<中>
